PENGUKURAN DAN INTERVENSI PENGENDALIAN KUALITAS PENGELASAN BLAST FURNACE SHELL DENGAN METODE PLANT, DO, CHECK ACTION (PDCA)

Farid Wajdi¹, Darna Wiguna²

Program Studi Teknik Industri Fakultas Teknik Universitas Serang Raya^{1,2}
faridwajdi@gmail.com

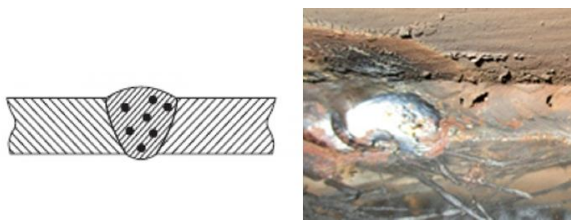
Porosity merupakan salah satu cacat yang dikarenakan adanya gas yang terperangkap di

daerah lasan dalam jumlah yang melebihi syarat batas, penyebab lain adalah penggunaan kawat las basah, sehingga dapat menimbulkan *porosity*, masih adanya bekas cat, oli di material yang tidak dibersihkan terlebih dahulu, sehingga menyebabkan terjadinya cacat hasil pengelasan, dan adanya material yang kotor atau karat, sehingga cairan kawat las tidak menyawa dengan logam atau material yang akan dilakukan pengelasan yang mengakibatkan hasil pengelasan tersebut cacat *porosity*.

Gambar 3. Cacat Las *porosity*

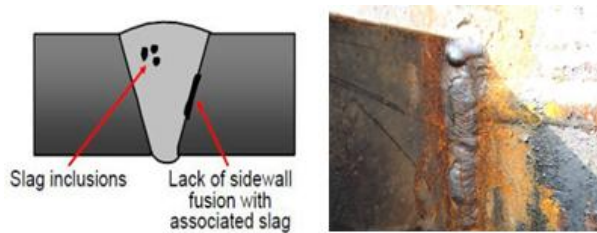
Slag inclusion dapat terjadi akibat pembersihan (*cleaning*) area hasil pengelasan yang kurang bersih, sehingga *flux* penutup hasil pengelasan masih menempel dibagian atas hasil las. Hal ini juga dapat diakibatkan penggunaan *flux* pada pengelasan yang berlapis.

Gambar 4. Cacat Las *Slag Inclusion*

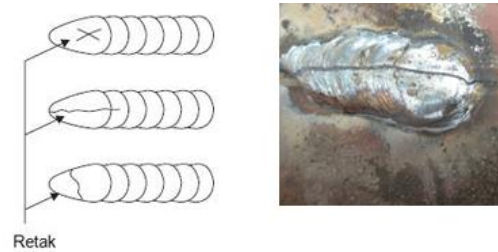
Crack merupakan cacat yang diakibatkan oleh terlalu besarnya jarak (*gap*) yang akan di las, tekanan arus yang terlalu kuat, bahkan material yang kotor terus dilakukannya

pengelasan, sehingga terjadinya retak pada hasil pengelasan maupun pada material.

Gambar 5. Cacat Las *Crack (retak)*

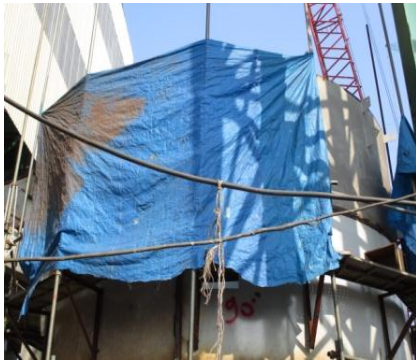
Gambar 7. Perlindungan pada proses pengelasan

- a. Intervensi Pengaruh Manusia: pengawasan dari supervisor agar operator las mengikuti standar operasi yang sudah ditetapkan oleh perusahaan (*best practice*).
- b. Intervensi Pengaruh Lingkungan: pemberian *sheet* pelindung area pengelasan untuk melindungi dari angin seperti tampak pada gambar dibawah ini.

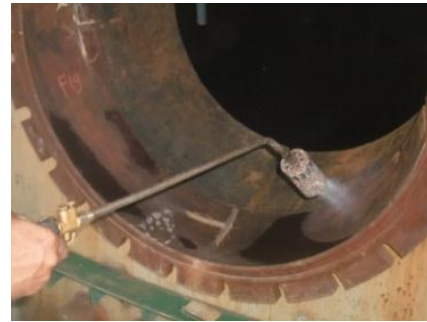
Gambar 8. Burner pada material

- c. Intervensi Pengaruh Material: dilakukan pengecekan material seperti kerusakan-kerusakan yang terdapat pada material. Dengan kondisi kelembaban area pengelasan yang mencapai 54% sampai dengan 91% tersebut, material harus dilakukan PWHT (*post weld heat treatment*) atau pemanasan (*burner*) sekitar 100 °C sampai dengan 150 °C. *Burner* atau PWHT dimaksudkan untuk pelepasan tegangan internal (*stress relieving*) kepada material yang akan di las.

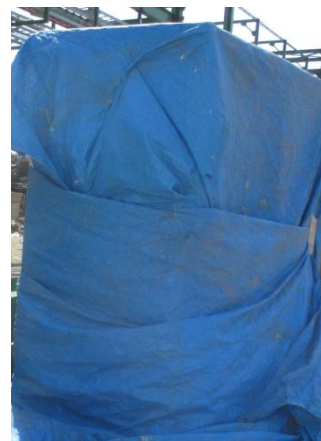
Gambar 9. Pelindung pada material yang dilas

Selain itu untuk mencegah terjadinya korosi dan kerusakan pada material, maka material harus ditutup yang berfungsi sebagai pelindung material sebelum dan sesudah pengelasan dilakukan
