PENGUKURAN DAN INTERVENSI PENGENDALIAN KUALITAS PENGELASAN BLAST FURNACE SHELL DENGAN METODE PLANT, DO, CHECK ACTION (PDCA)

Farid Wajdi¹, Darna Wiguna²

Program Studi Teknik Industri Fakultas Teknik Universitas Serang Raya^{1,2}
faridwajdi@gmail.com

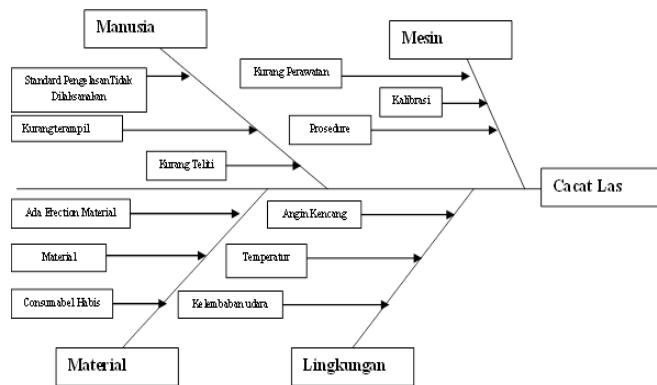
Gambar 6. Fishbone diagram penyebab cacat las

Dari tabel terlihat kondisi lingkungan relatif stabil. Namun demikian kecepatan angin perlu dipertimbangkan karena dalam keadaan normal tanpa penghalang, angin dapat mengganggu pengelasan. Adapun faktor-faktor penyebab dari cacat las dapat terjadi dari berbagai faktor yaitu: manusia, mesin, material dan lingkungan yang selanjutnya digambarkan dalam *fishbone diagram* sebagai berikut.

Faktor manusia, dapat disebabkan karena tidak melaksanakan standar pengelasan yang telah ditetapkan oleh perusahaan (material tidak diberikan terlebih dahulu), kurangnya keterampilan dalam melakukan proses pengelasan, kurang teliti dalam melakukan pekerjaan (terlalu banyak atau terlalu sedikit material las pada *base metal*).

- c. Intervensi Pengaruh Material: dilakukan pengecekan material seperti kerusakan-kerusakan yang terdapat pada material. Dengan kondisi kelembaban area pengelasan yang mencapai 54% sampai dengan 91% tersebut, material harus dilakukan PWHT (*post weld heat treatment*) atau pemanasan (*burner*) sekitar 100 °C sampai dengan 150 °C. *Burner* atau PWHT dimaksudkan untuk pelepasan tegangan internal (*stress relieving*) kepada material yang akan di las.

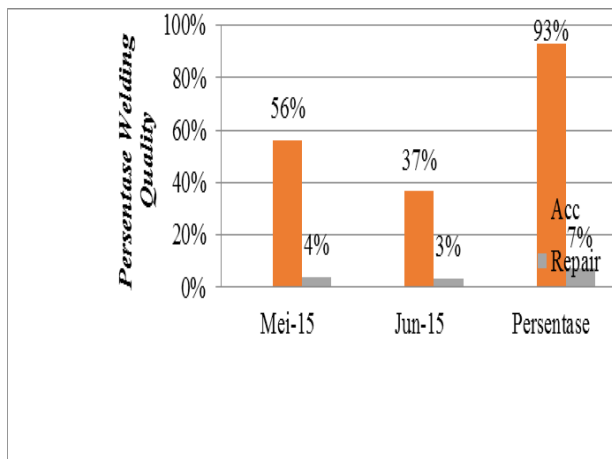
Gambar 10. Kualitas Hasil Las Mei – Juni 2015

untuk melihat perbedaan hasil pengelasan. Dari tabel dan grafik diatas terdapat jumlah hasil pengelasan yang telah dilakukan dari sebanyak 178 join hasil pengelasan, terdapat 165 join hasil las yang baik (93%) dan terdapat 13 join (7%) harus melalui perbaikan atau *repair*. Hasil pengelasan yang *mengalami repair* tersebut terdapat cacat las yaitu *undercut*, *porosity*, *slag inclusion* dan *crack* (retak).

2. Pada tahap ke dua dilakukan pengujian kembali pada hasil proses pengelasan pada *project blast furnace* menggunakan proses pengelasan yang sama yaitu FCAW, tujuannya adalah untuk memberikan gambaran dan membedakan apakah kualitas hasil pengelasan atau menurun. Sebanyak 178 join pada bulan mei dan juni 2015 terdapat 165 join (93%) hasil pengelasan *acc* dan 13 join (7%) *repair*.
