Analisis Risiko Kerusakan Material Pipa Penyangga Jembatan Jalur Pengeboran Minyak dengan Metode *Risk Based Maintenance*

Fikar Ramdan, Gama Harta Nugraha Nur Rahayu*

Program Studi Teknik Industri, Universitas Pancasila, Jl. Lenteng Agung Raya No.56, Daerah Khusus Ibukota Jakarta 12630, Indonesia

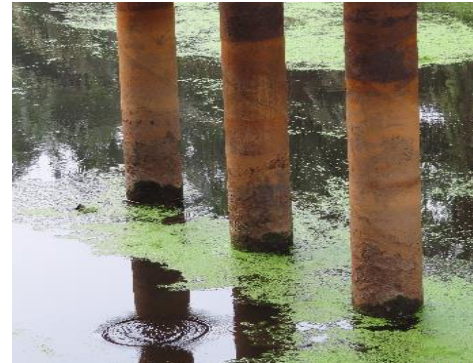
Gambar 1. Jembatan PCK-03-B

Gambar 1 menunjukkan pipa penyangga jembatan PCK-03-B pada jalur pengeboran minyak PT. PQR. Pipa penyangga tersebut memiliki sambungan pengelasan yang rentan mengalami korosi. Korosi merupakan penghancuran paksa zat seperti logam dan bahan bangunan mineral media sekitarnya, yang umumnya berbentuk cair (agen korosif). Kehancuran tersebut dapat menyebar ke bagian dalam material. Organisme juga dapat berkontribusi pada korosi bahan bangunan (Knöfel, 1978). Korosi juga dapat didefinisikan sebagai penurunan mutu logam yang disebabkan oleh reaksi elektrokimia antara logam dengan lingkungan sekitarnya (Afandi et al., 2015).

Salah satu komponen jembatan yang perlu diperhatikan adalah material dari pipa penyangga jembatan yang memiliki sambungan pengelasan yang rentan mengalami korosi. Data hasil uji ketebalan profil pipa penyangga jembatan pada tahun 2019, didapatkan nilai laju korosi paling kritis terdapat pada pipa penyangga dengan kode PL 2 segmen C dengan nilai laju korosi sebesar 0,151 mm/tahun dan berdasarkan NACE RP-0169 dapat dikatakan laju korosi ini termasuk dalam kategori sedang. Sedangkan sisa umur layan jembatan terhitung tinggal 9 tahun lagi. Mengingat sisa umur layan jembatan tersebut adalah yang paling pendek maka pipa penyangga dengan kode PL 2 segmen C tersebut dijadikan sebagai acuan kondisi keseluruhan jembatan PCK-03-B.

Penelitian ini difokuskan pada pipa penyangga pada jembatan PCK-03-B yang berfungsi sebagai penopang jembatan yang dilalui oleh kendaraan alat berat serta sebagai penopang beban kendaraan truk eksplorasi pengeboran minyak dan gas. Pipa penyangga jembatan menjadi salah satu komponen penting yang diharuskan untuk dilakukan perawatan atau perbaikan secara berkala. Proses *maintenance* yang kurang baik dapat menyebabkan perusahaan mengalami kerugian rusaknya material pada jembatan dan akan menurunkan jumlah produksi atau hasil produksi. Oleh karena itu diperlukan teknik perawatan, dimana terdapat dua teknik *maintenance* sebagai operasi produksi pada suatu perusahaan yaitu perawatan terencana dan perawatan tidak terencana (Mentari & Lie, 2017). Perawatan terencana merupakan perawatan yang dilakukan secara rutin dengan dengan terkoordinasi untuk mencegah kerusakan peralatan sebelum peralatan tersebut rusak. Perawatan ini dilaksanakan dengan mencatat sesuai dengan rencana yang telah ditetapkan. Perawatan tidak terencana merupakan

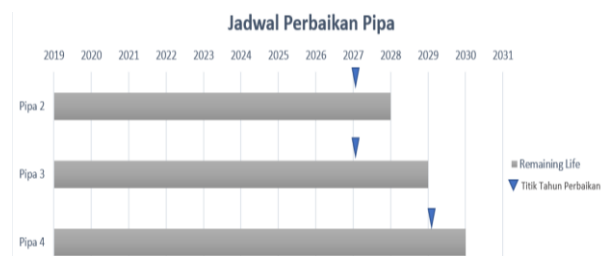
Gambar 2. *Gantt Chart* Penjadwalan Perbaikan Pipa Penyangga Jembatan PCK-03-B

Penjadwalan menggunakan *Gantt Chart* yang berguna untuk mengetahui jadwal perbaikan, dimana *Gantt Chart* ini merupakan hasil dari penjadwalan ketiga pipa dengan kode PL 2 C, PL 3 C, dan PL 4 C yang dimana hasilnya berupa tahun untuk dilakukannya perbaikan pada pipa penyangga jembatan PCK-03-B. Pipa jembatan PCK-03-B akan dilakukan perbaikan pada tahun 2027 per-2019 berdasarkan pipa penyangga yang memiliki laju korosi tertinggi dan sisa umur layan terpendek yaitu pipa penyangga PL 2 C (Gambar 2).

Penentuan jadwal perbaikan pada pipa penyangga jembatan PCK-03-B penghubung jalur pengeboran minyak melalui dua tahap, yaitu perencanaan penjadwalan perbaikan dan penjadwalan perbaikan. Hasil perencanaan matriks interval inspeksi ditentukan dari kategori kekritisitas yang telah didapat berdasarkan *Criticality Matrix* dengan indeks angka keyakinan (*confidence factor*) untuk mendapatkan rentang perencanaan jadwal perbaikan pipa penyangga jembatan PCK-03-B selanjutnya. Setiap pipa penyangga memiliki tingkat risiko yang berbeda, dengan indeks angka keyakinan (*confidence factor*), dimana dari semua pipa penyangga jembatan memiliki *confidence factor* yang sama yaitu kode 2 dengan deteriorasi dapat diprediksi, data cacat diterima standar, dan data lengkap. Berdasarkan Tabel 8 maka dapat disimpulkan jika perencanaan penjadwalan perbaikan pada pipa penyangga jembatan dengan kode PL 2 C dan PL 3 C memiliki rentang waktu perbaikan selama 8

tahun kedepan sebelum waktu *Remaining Life* yang telah ditentukan yaitu 9 tahun pada pipa PL 2 C dan 10 tahun pada pipa PL 3 C. Sedangkan, pada pipa penyangga jembatan dengan kode PL 4 C memiliki rentang waktu perbaikan selama 10 tahun kedepan sebelum waktu *Remaining Life* yang telah ditentukan yaitu 11 tahun.

Perencanaan penjadwalan perbaikan menggunakan *Matrix Interval Inspection* dimana untuk rangking 2D (kategori kekritisitas *medium risk*) dan *confidence factor* sebesar 2 diperoleh rentang waktu perbaikan selama 8 tahun kedepan sebelum sisa umur layan tiba. Kemudian hasil tersebut diolah menggunakan *Microsoft Excel* dengan modul *Gantt Chart* dapat dilihat pada Gambar 2., dimana didapatkan jadwal perbaikan pada pipa penyangga jembatan pada tahun 2027 mendatang dari tahun inspeksi yang dilakukan pada tahun 2019.
